Technische Information

14/2018

911 GT3 Cup (991) Gen.II

TIGHTENING TORQUE WATER PIPE RETURN

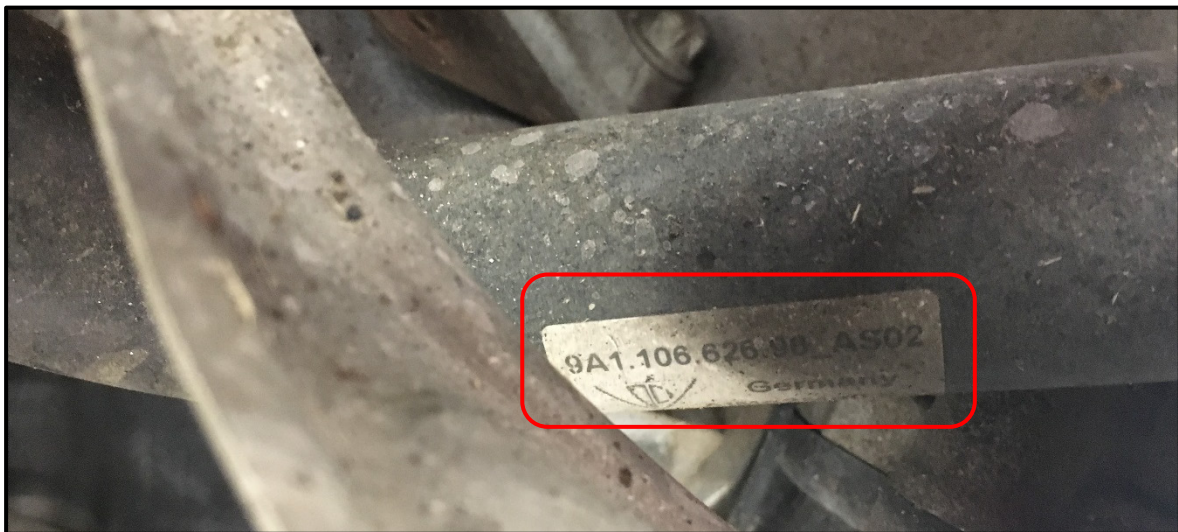
The water pipe part number is visible on a sticker (see below). The newer version **9A110662697** is NOT affected by the content of this TI.
